陈村镇南顺联安围下南涌段达标整治工程水土保持设施验收报告

陈村镇南顺联安围下南涌段达标整治工程
水土保持设施验收报告

建设单位：佛山市顺德区水利投资建设有限公司

2021 年 8 月

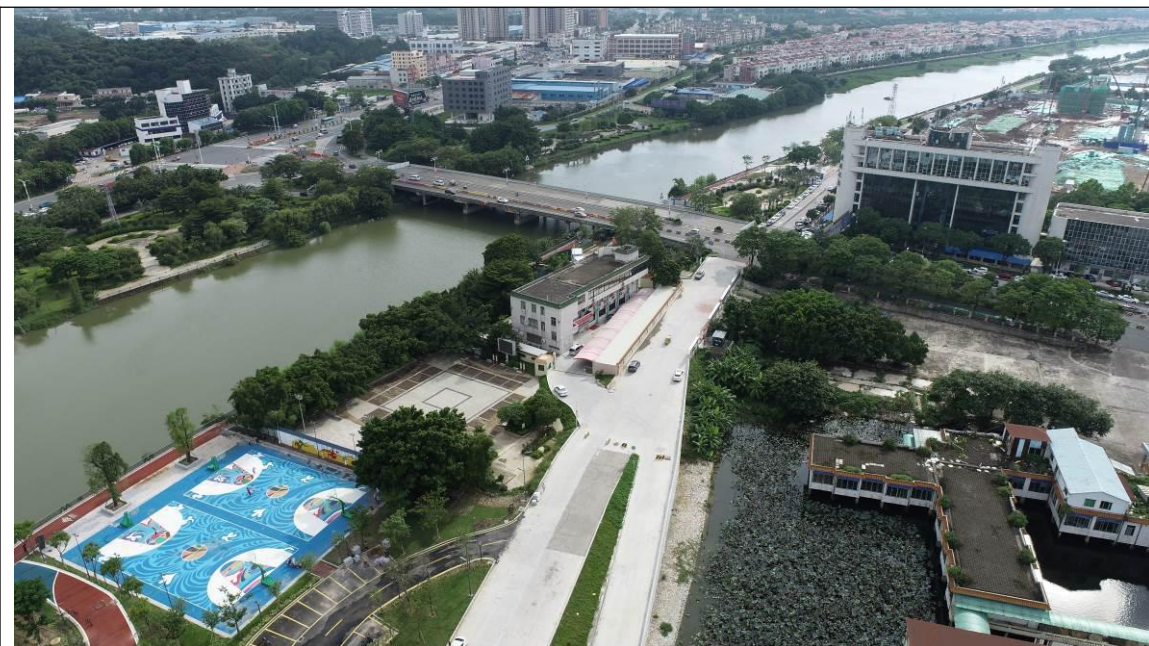
位置: k0+000~k0+150
现场: 可绿化区完成植草护坡工程, 植被恢复较好

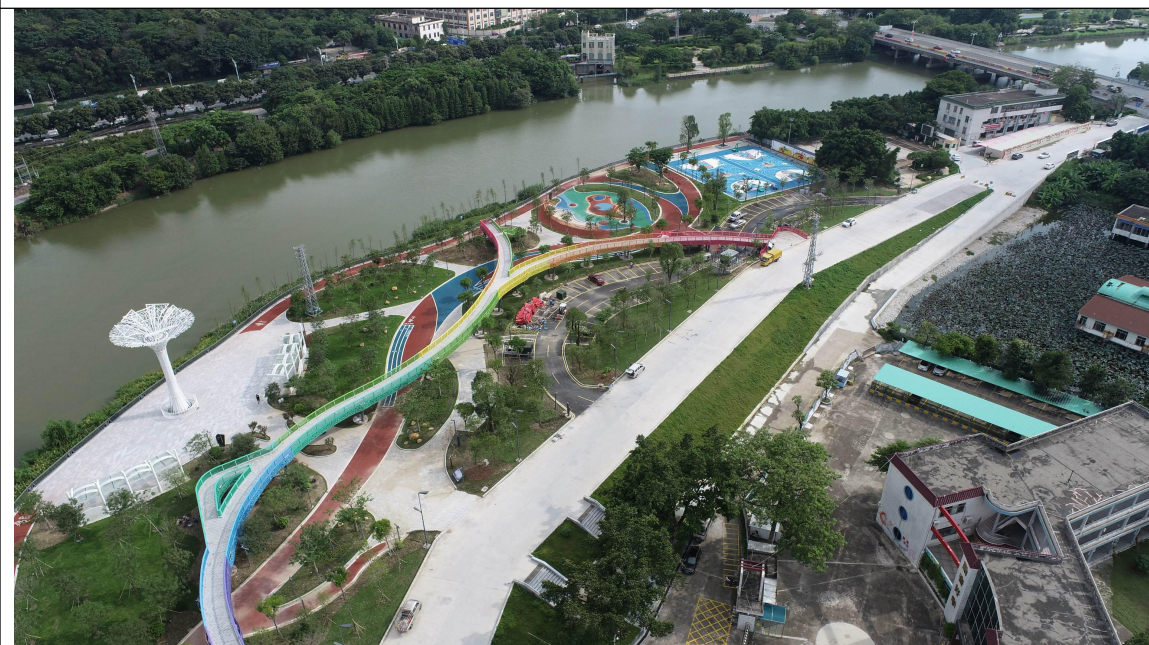
位置: k0+000~k0+280
现场: 可绿化区完成植草护坡工程, 植被恢复较好

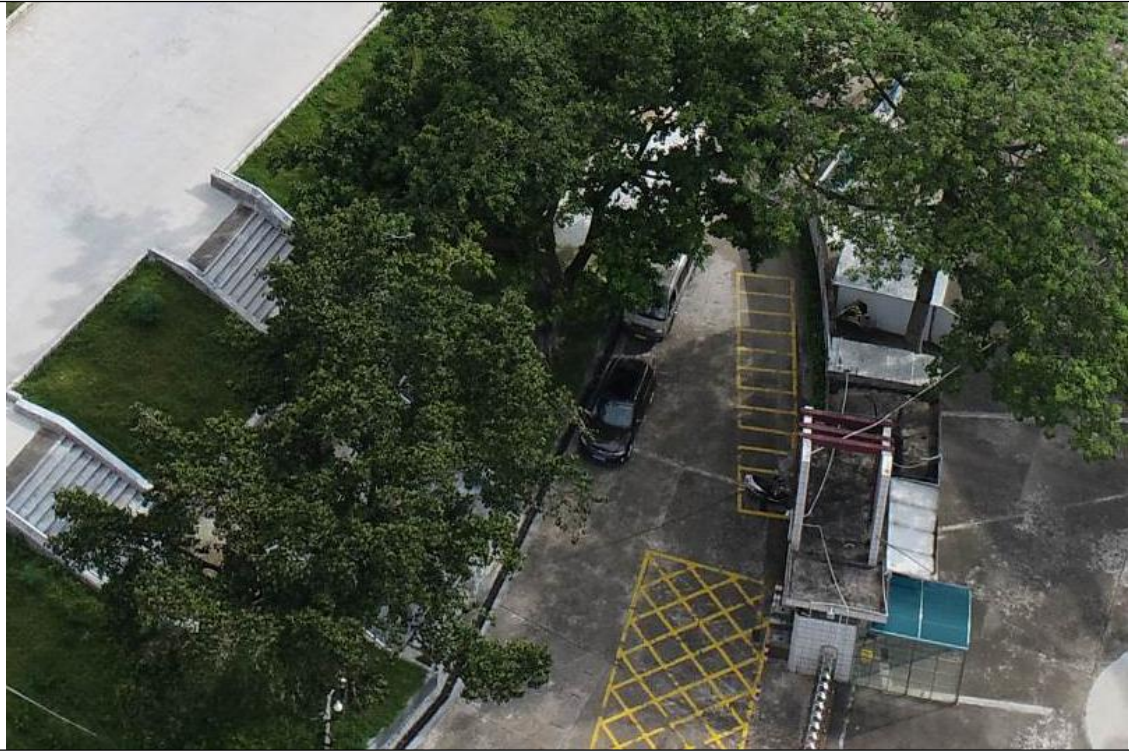
位置: k0+260~k0+300
现场: 学校门口排水明渠

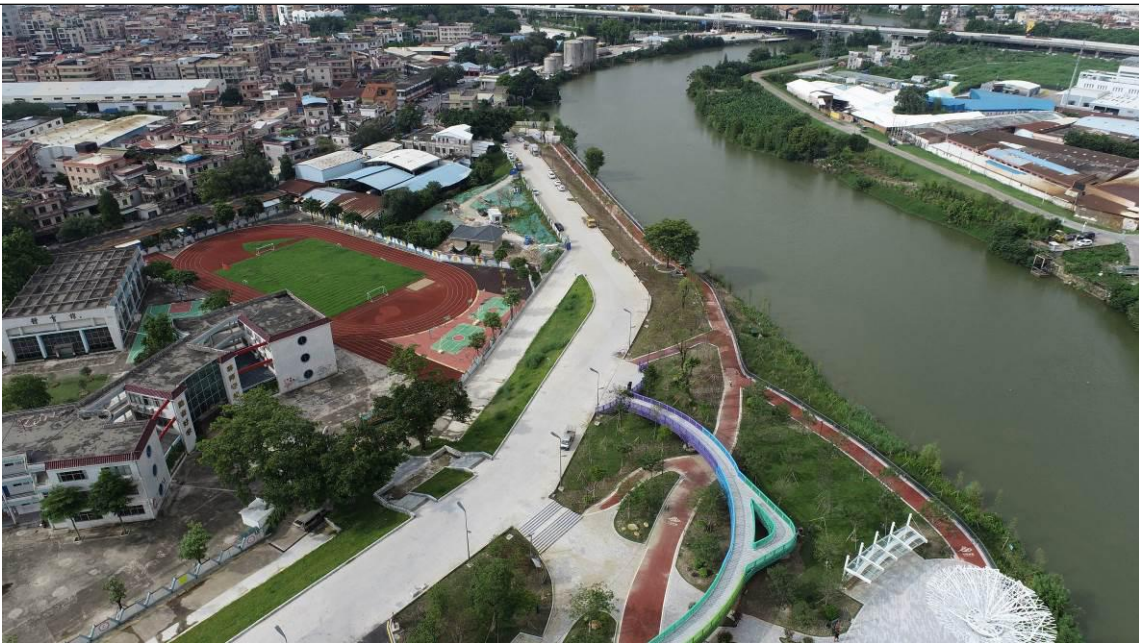
位置: k0+300~终点
现场: 可绿化区完成植草护坡工程, 植被恢复较好
