广州市国土资源和房屋管理局档案库房二期建设工程项目水土保持设施验收报告

# 水土保持设施验收报告

建设单位：广州市重点公共建设项目管理中心

编制单位：广东省交通规划设计研究院集团股份有限公司

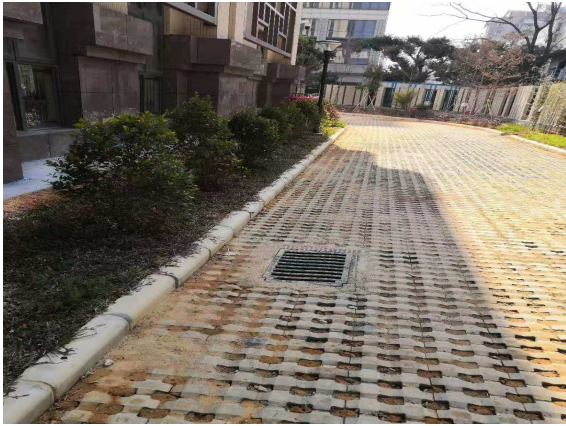
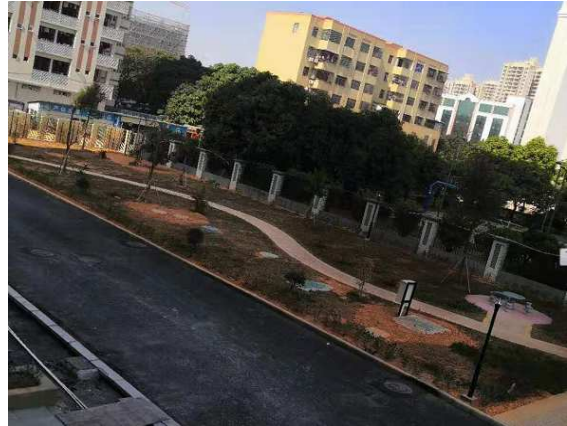
可绿化区完成园林绿化工程现状

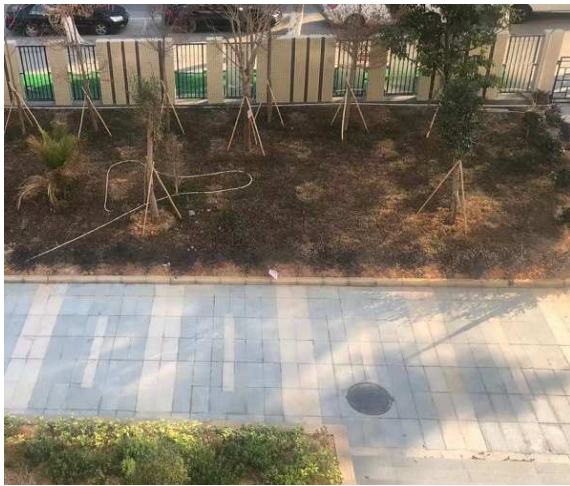
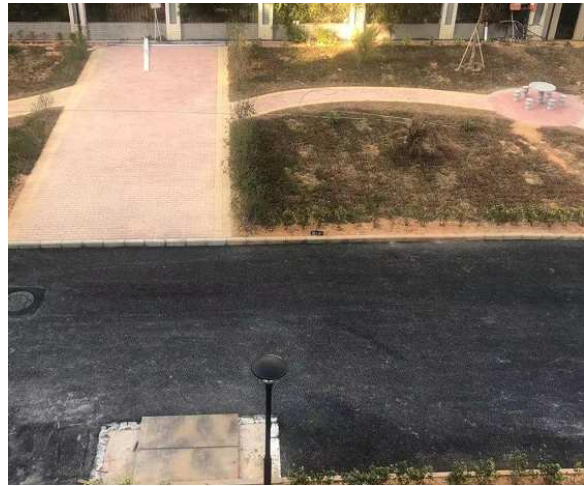
可绿化区完成园林绿化工程现状

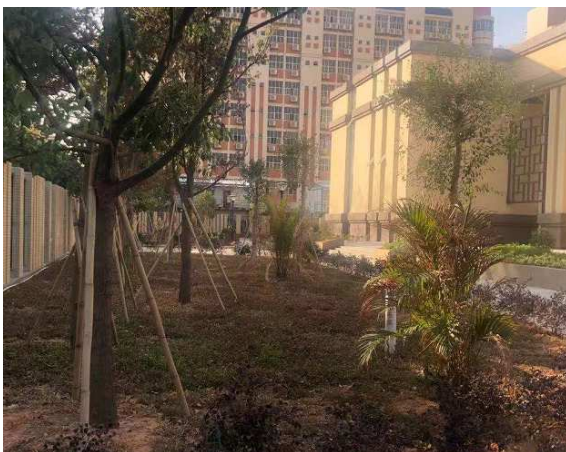
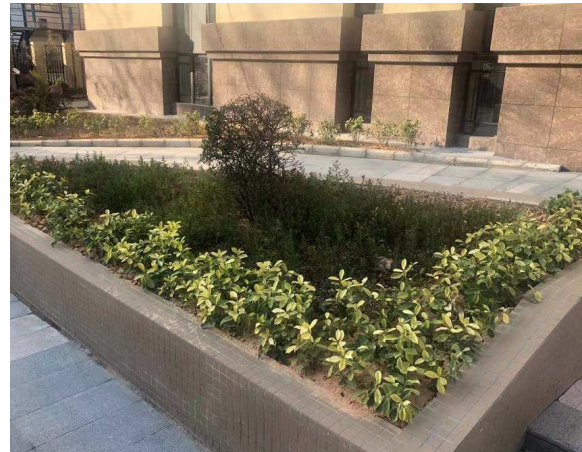
可绿化区完成园林绿化工程现状

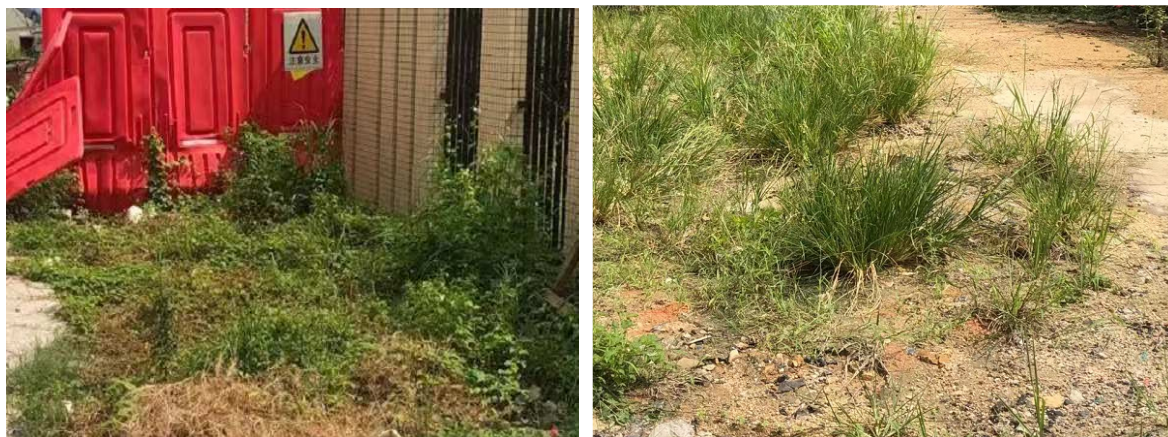
代征道路区完成绿化工程现状
