生物医药园二期填土工程

# 水土保持设施验收报告

建设单位：珠海航空城工程建设有限公司

编制单位：广东省交通规划设计研究院股份有限公司

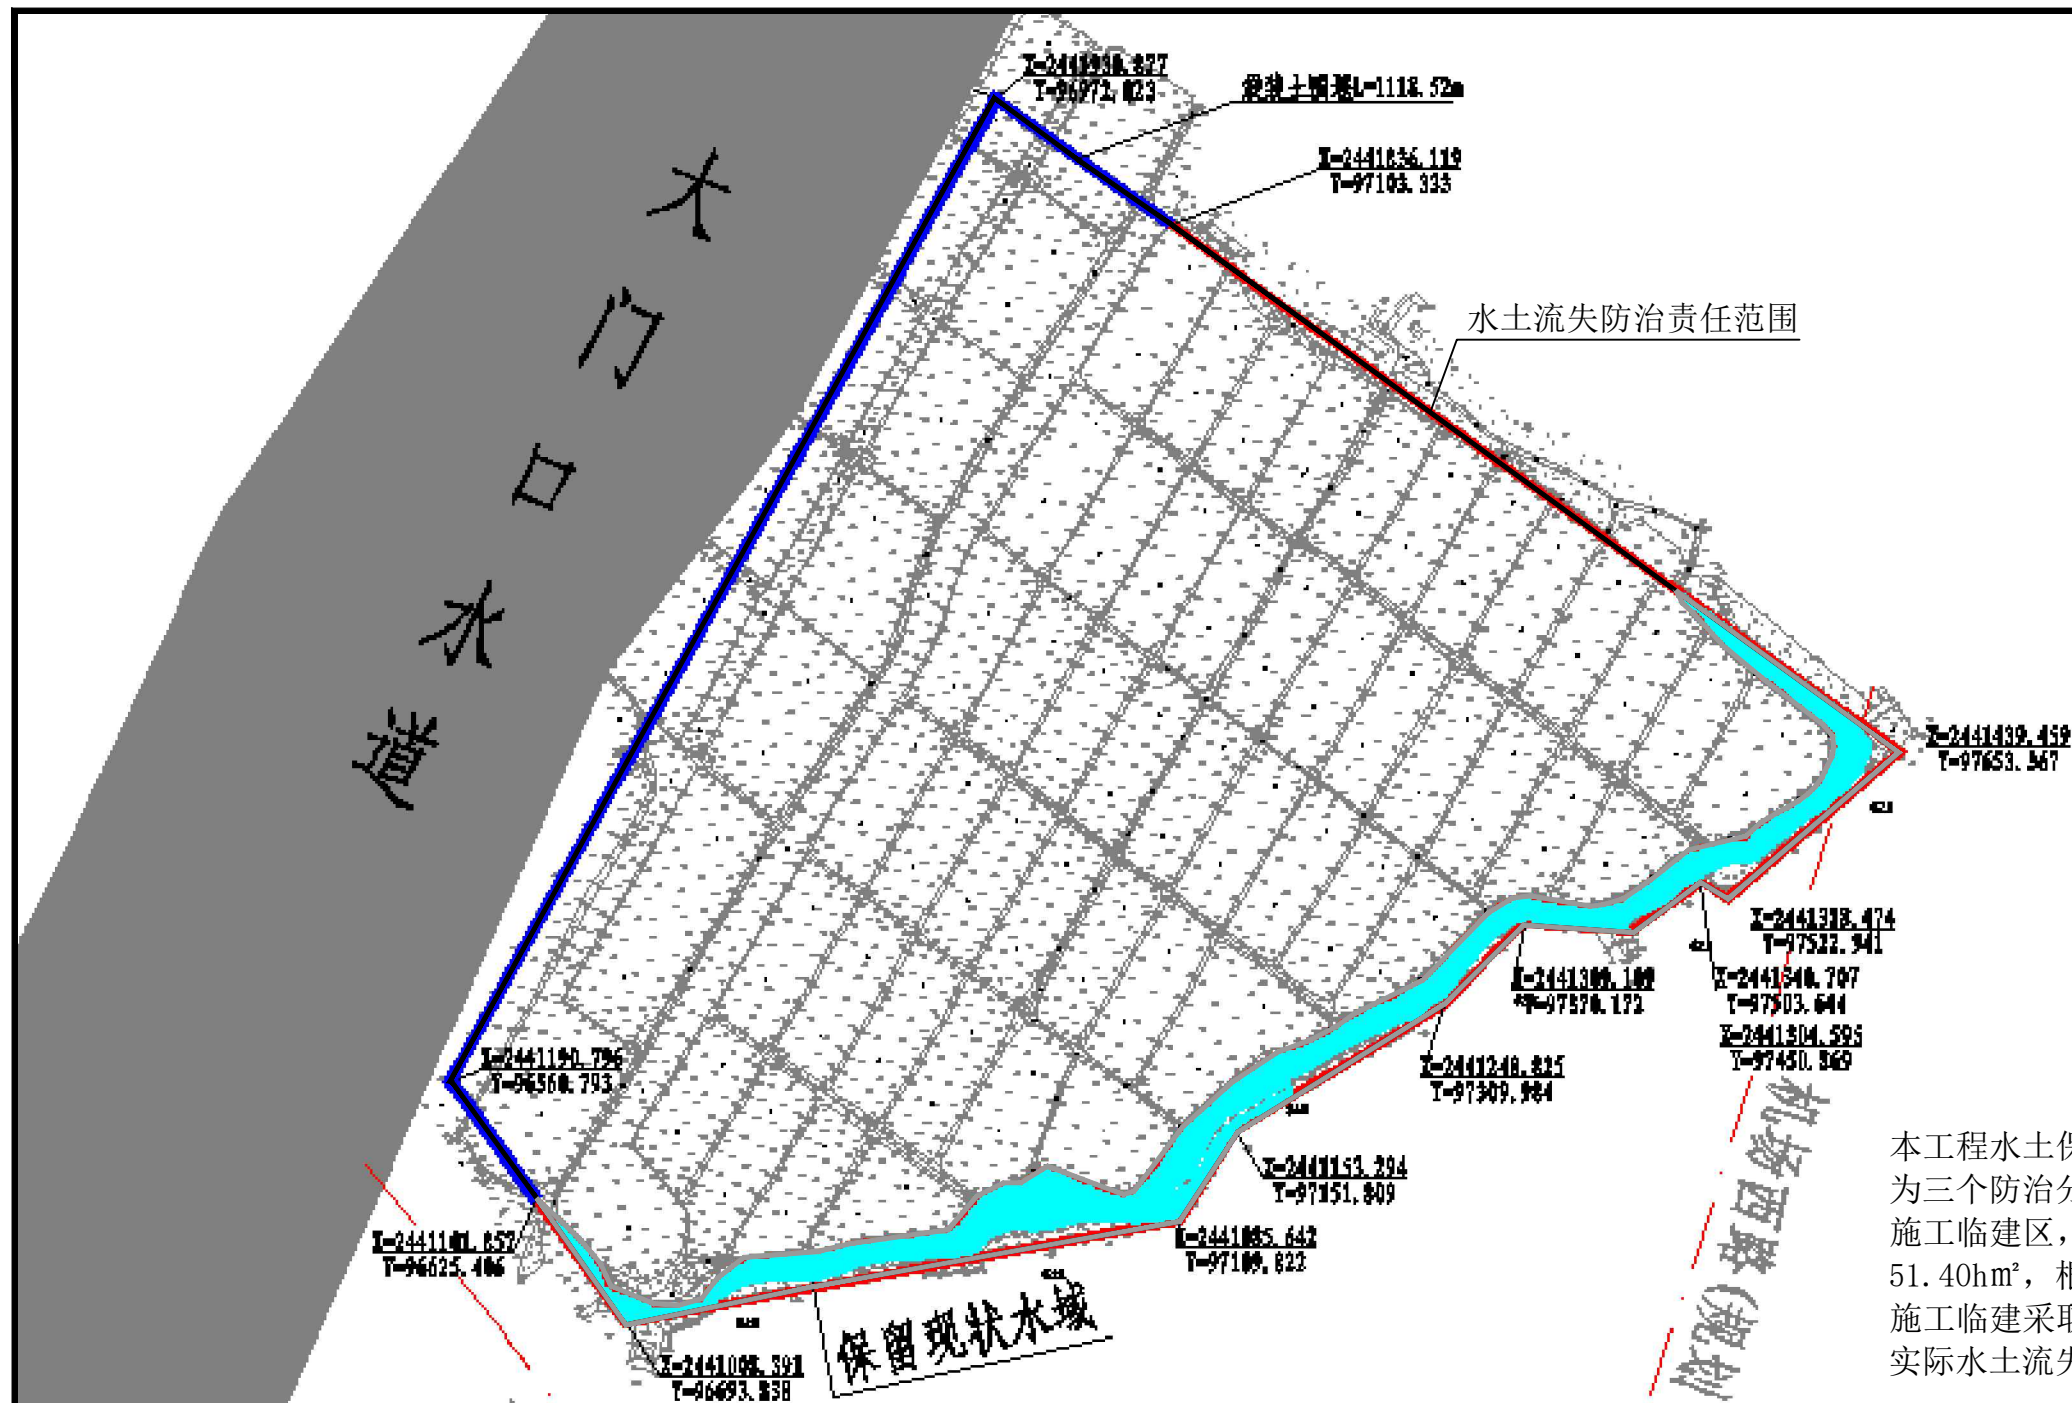
水土流失防治责任范围

本工程水土保持方案中，根据施工特点划分为三个防治分区，即填筑区、预留水域区及施工临建区，水土流失防治责任范围为51.40hm<sup>2</sup>，根据现场调查，工程施工过程中施工临建采取租赁附近空置民居进行布置，实际水土流失防治责任范围为51.30hm<sup>2</sup>。

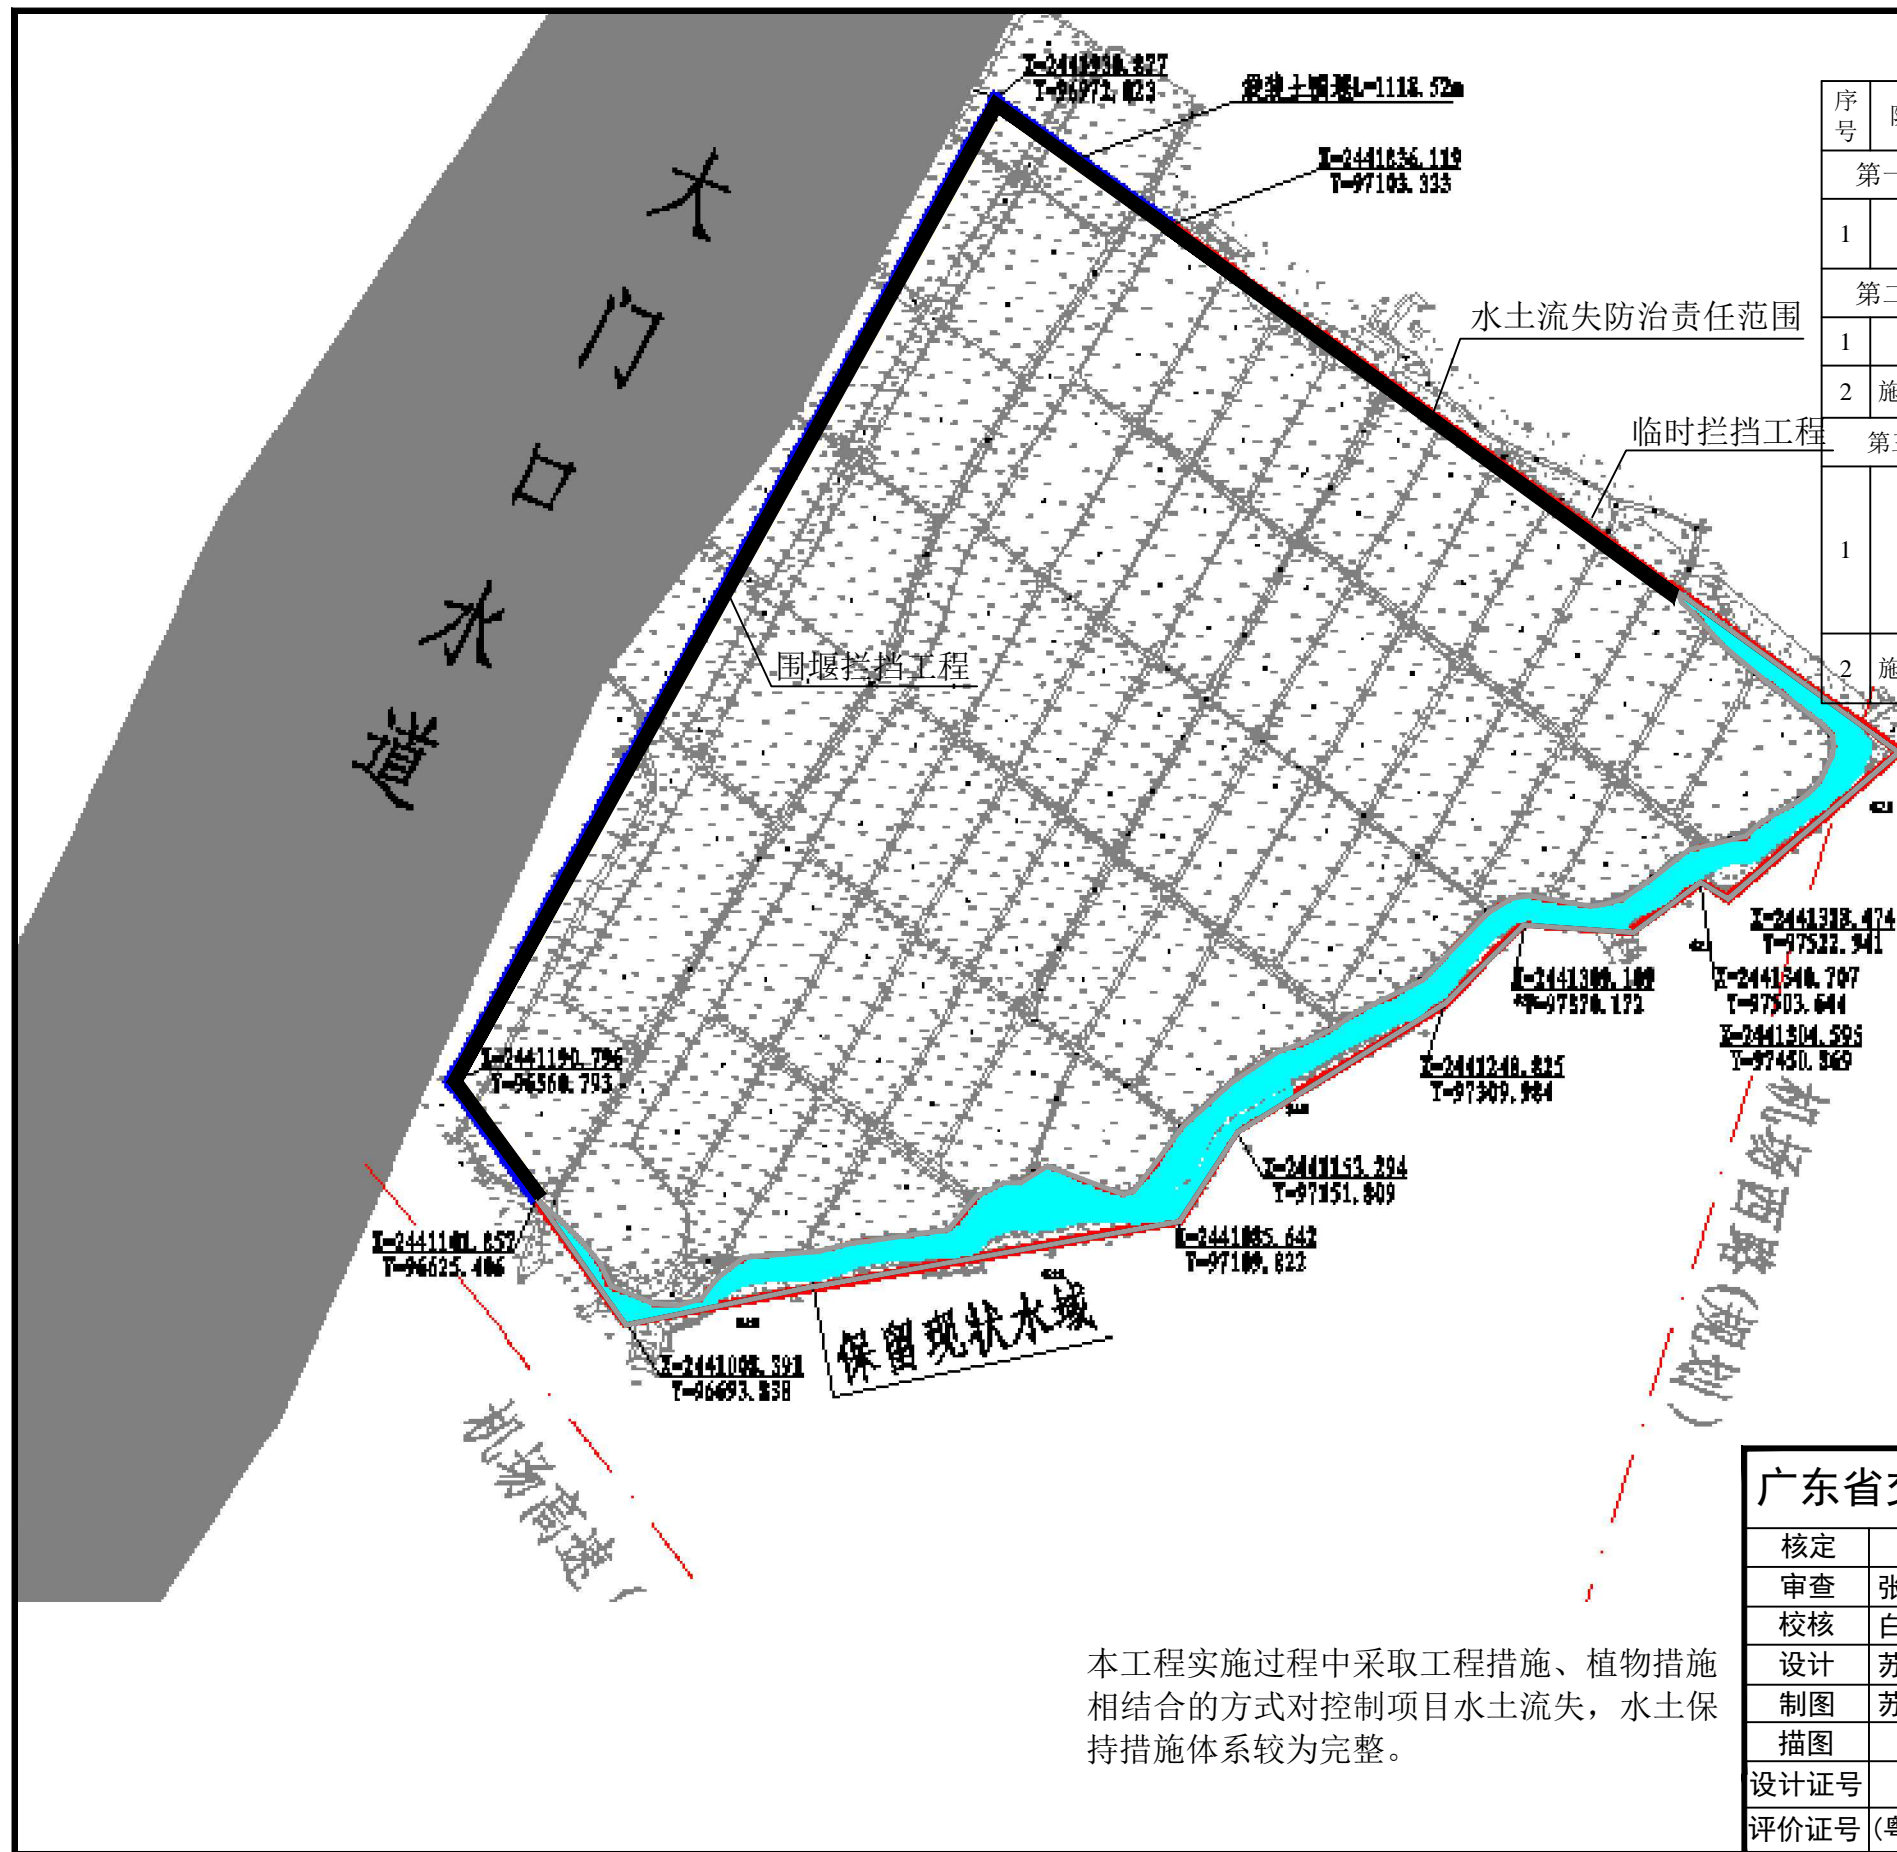
水土保持措施布设情况

序号	防治分区	防治措施	单位	方案数量	实际数量	增减变化
第一部分 工程措施						
1	填筑区	围堰拦挡工程	m	40647.20	40647.20	0
第二部分 植物措施						
1	填筑区	撒播草籽	hm	14.30	48.16	33.86
2	施工临建区	撒播草籽	hm	0.30	0	-0.30
第三部分 临时措施						
1	填筑区	围堰拦挡	m	3370.00	2780.00	590.00
		临时排水沟	m	1930.00	0	-1930.00
		沉沙池	座	9	0	-9
2	施工临建区	临时排水沟	m	230.00	0	-230.00
