深茂铁路开平站配套及道路工程

水土保持监测总结报告

建设单位：开平市环城公路建设有限公司

编制单位：江门市科禹水利规划设计咨询有限公司

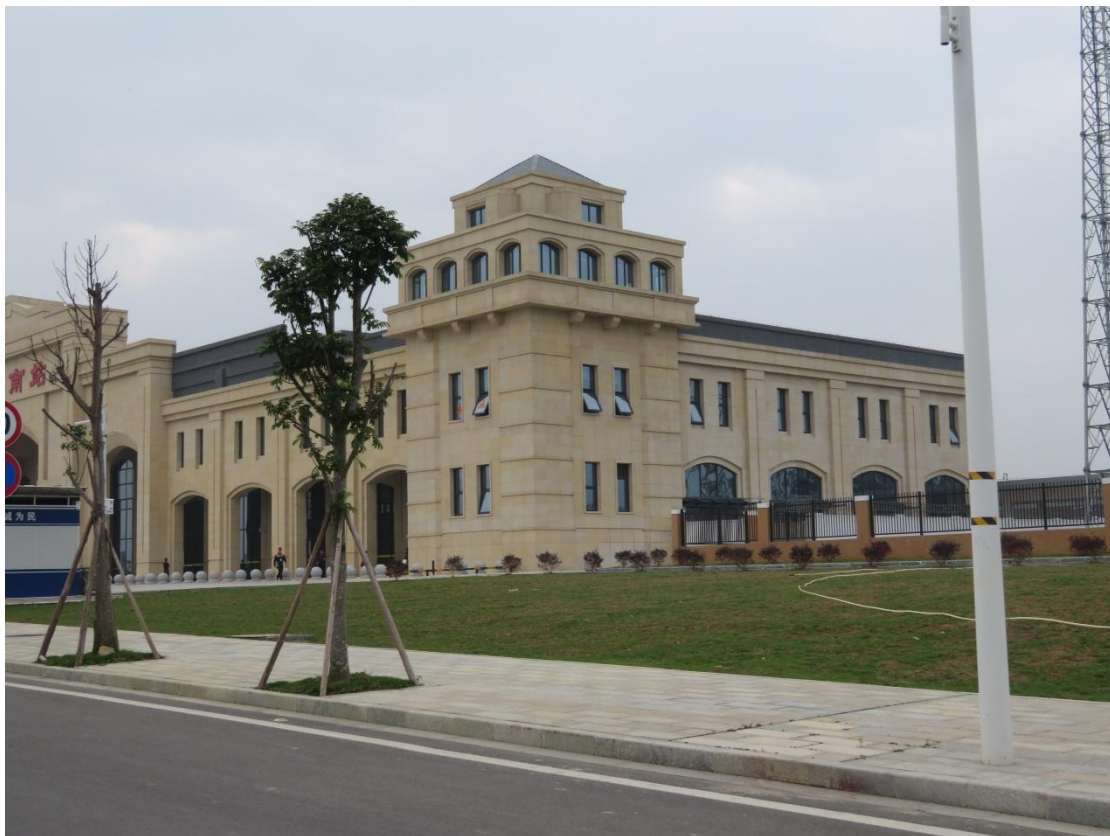
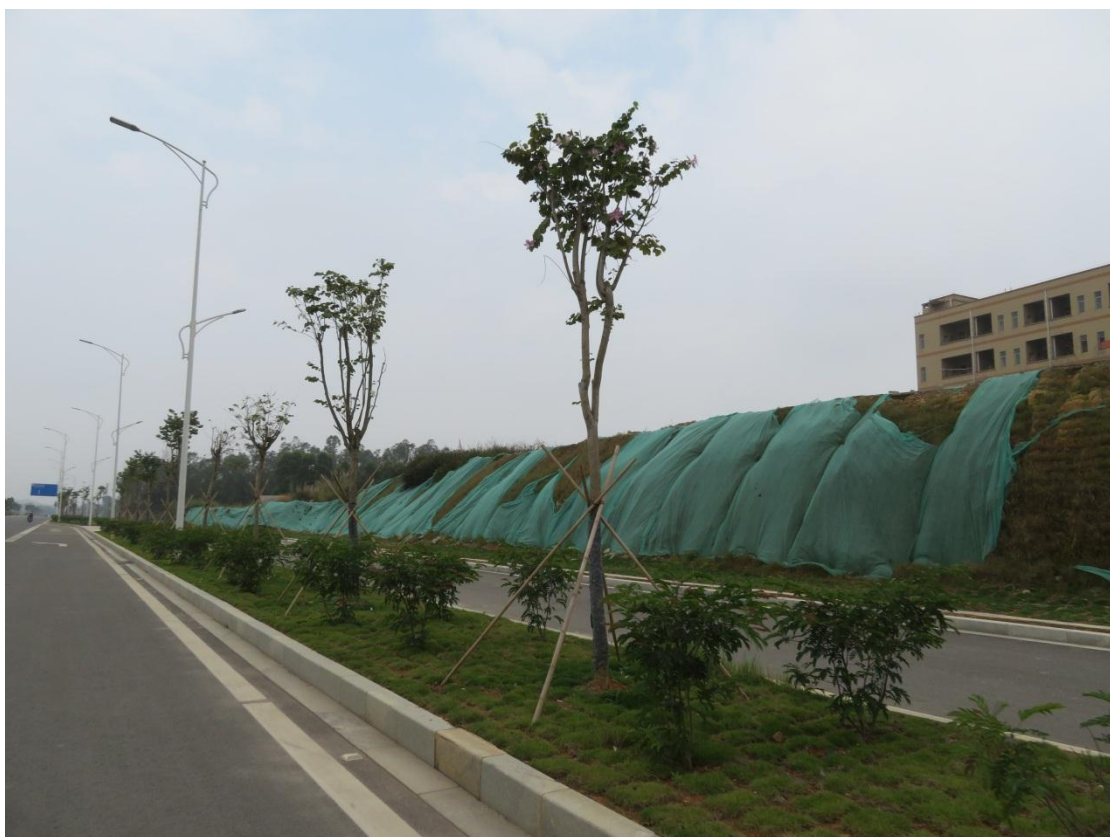
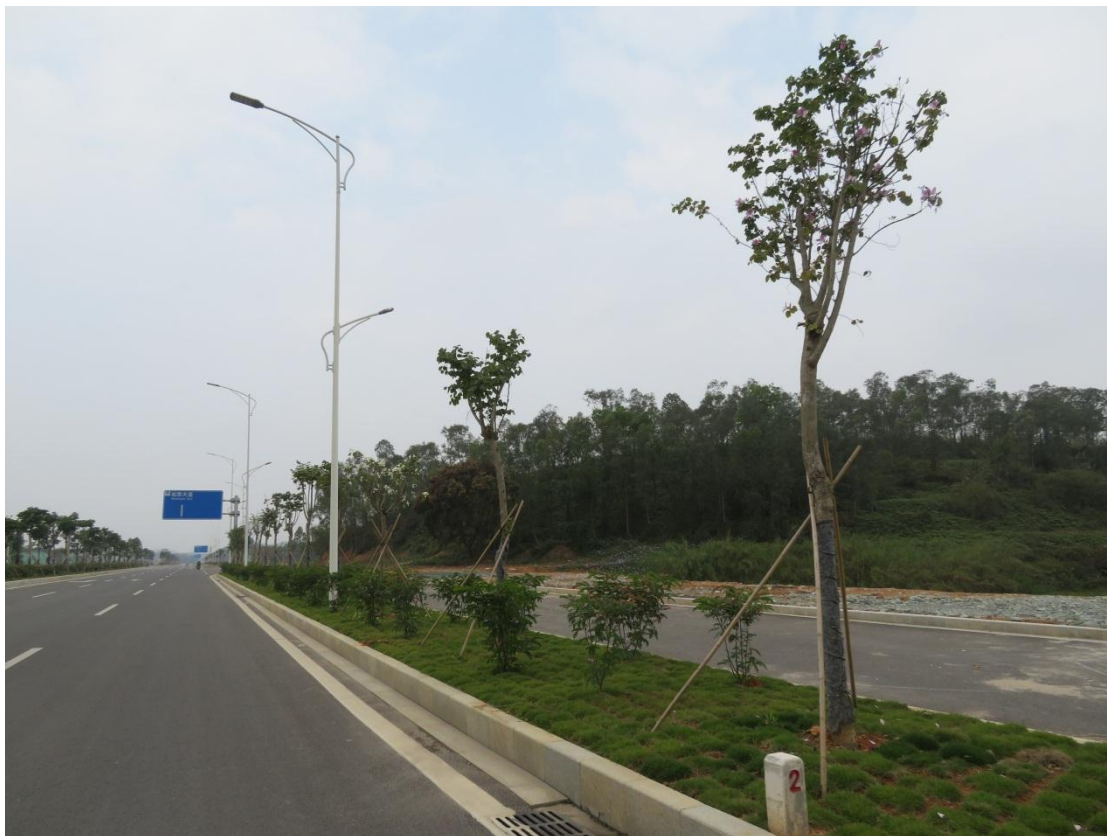
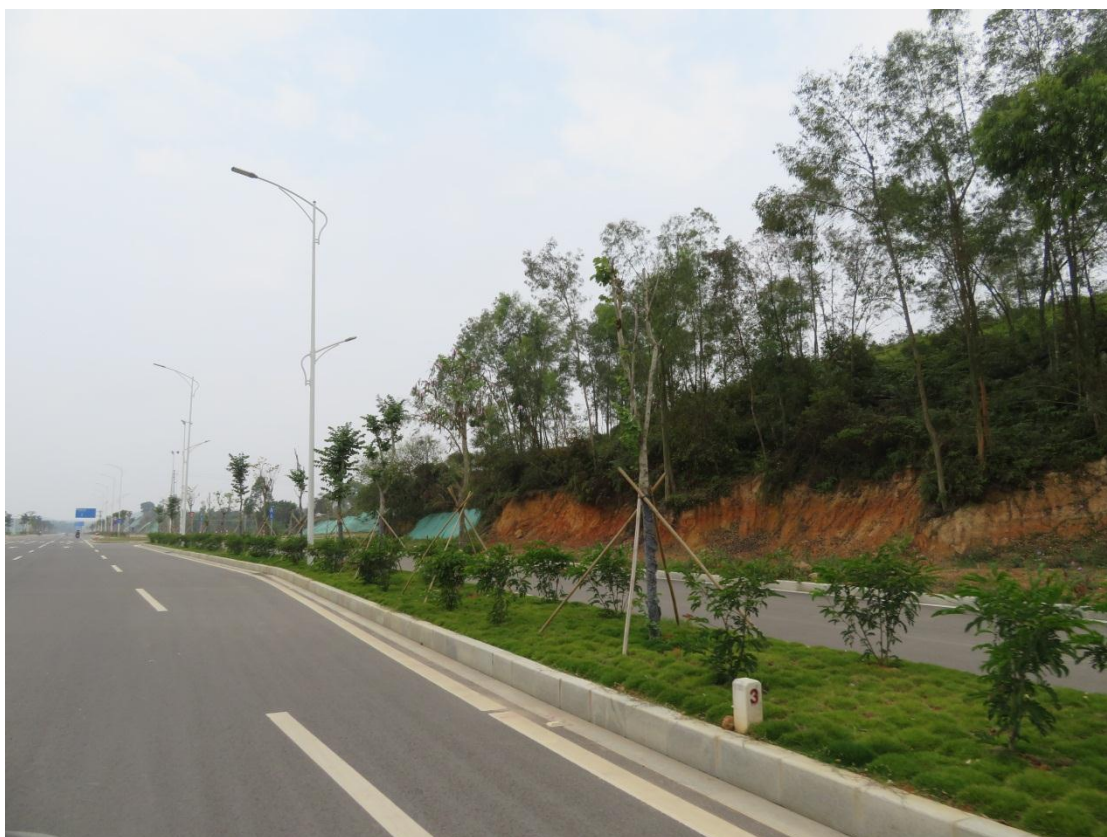
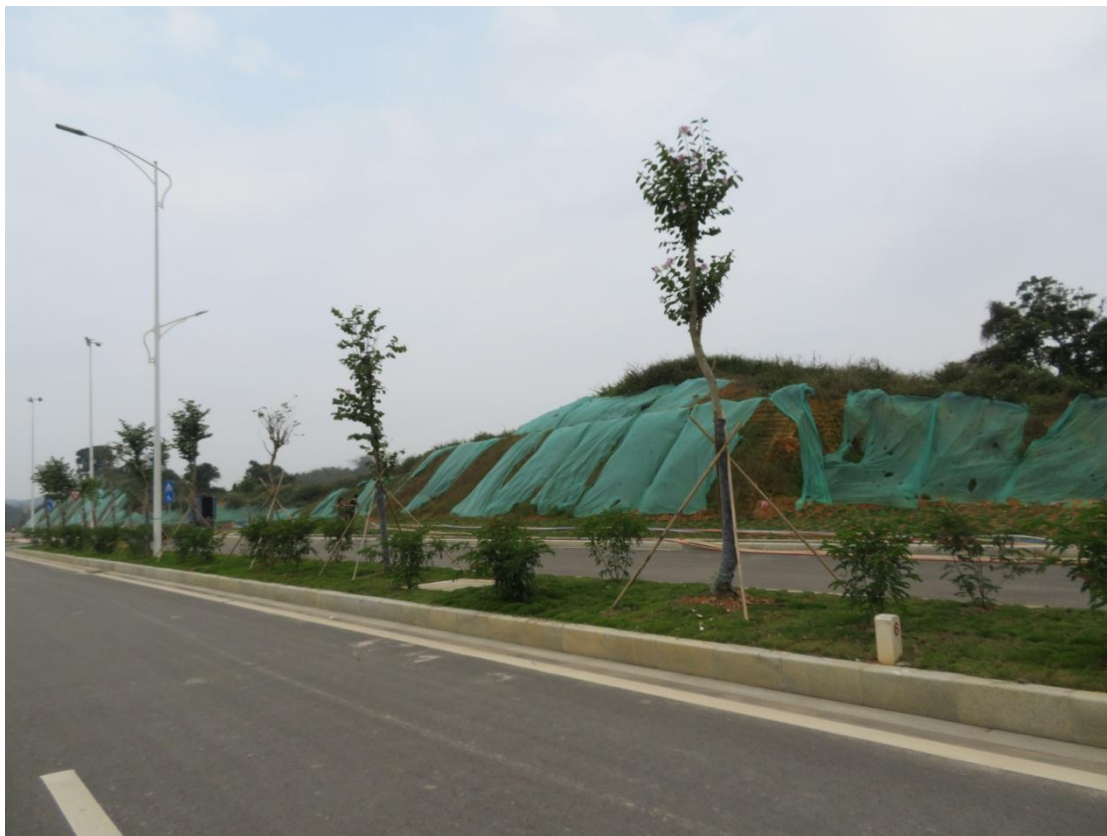
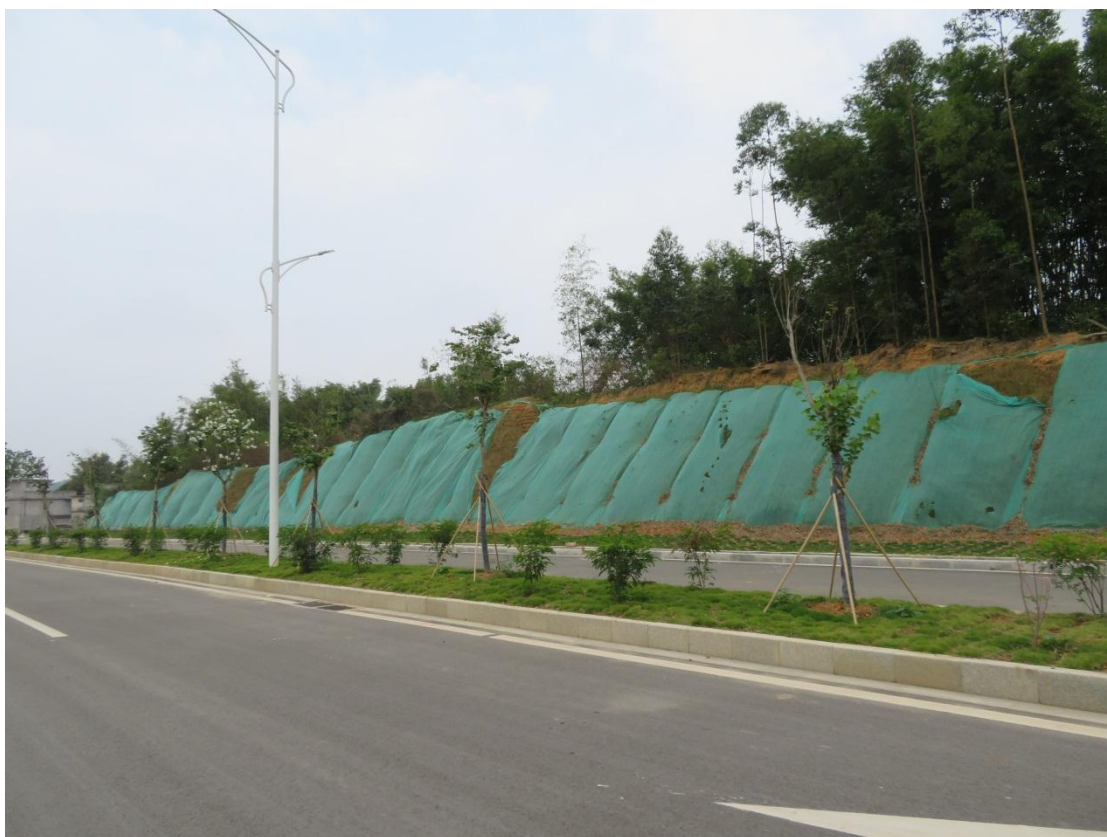
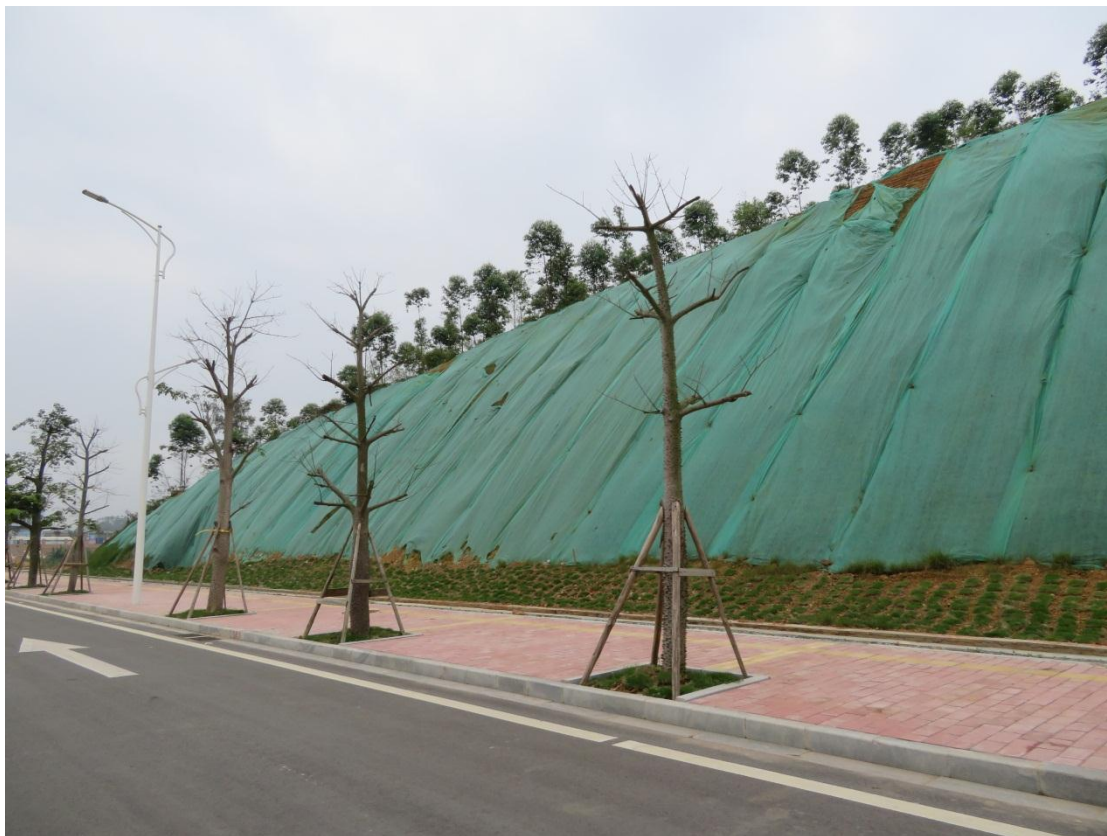
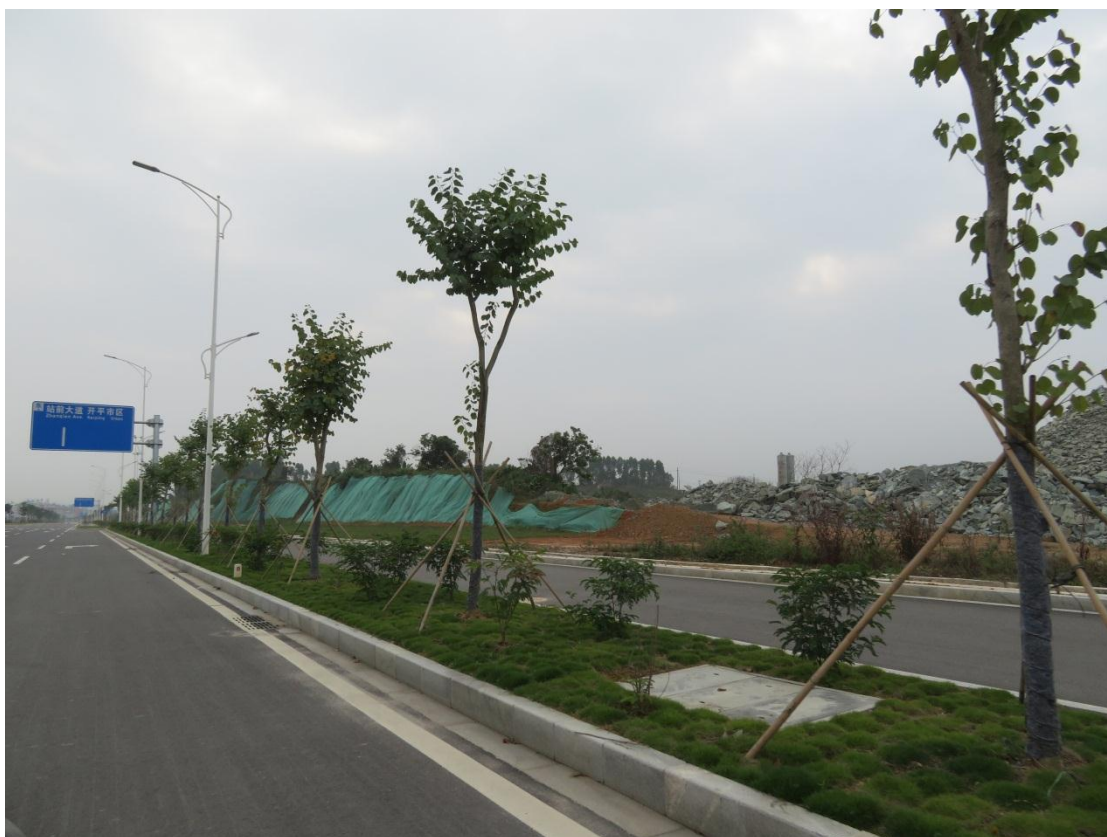
项目重点部位现状见照片 1~8。

照片 1: 道路沿线绿化

照片 2: 道路沿线绿化

照片 3: 道路沿线绿化

照片 4: 道路沿线绿化

照片 5: 道路沿线绿化

照片 6: 道路沿线绿化

照片 7: 道路沿线绿化

照片 8: 道路沿线绿化

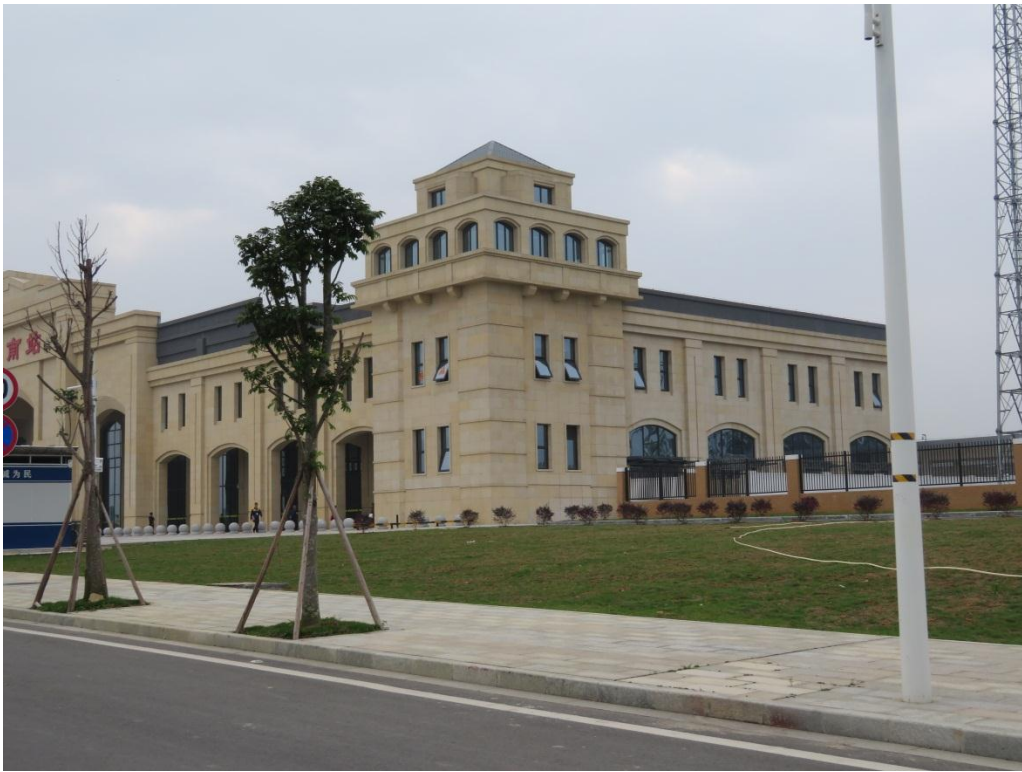
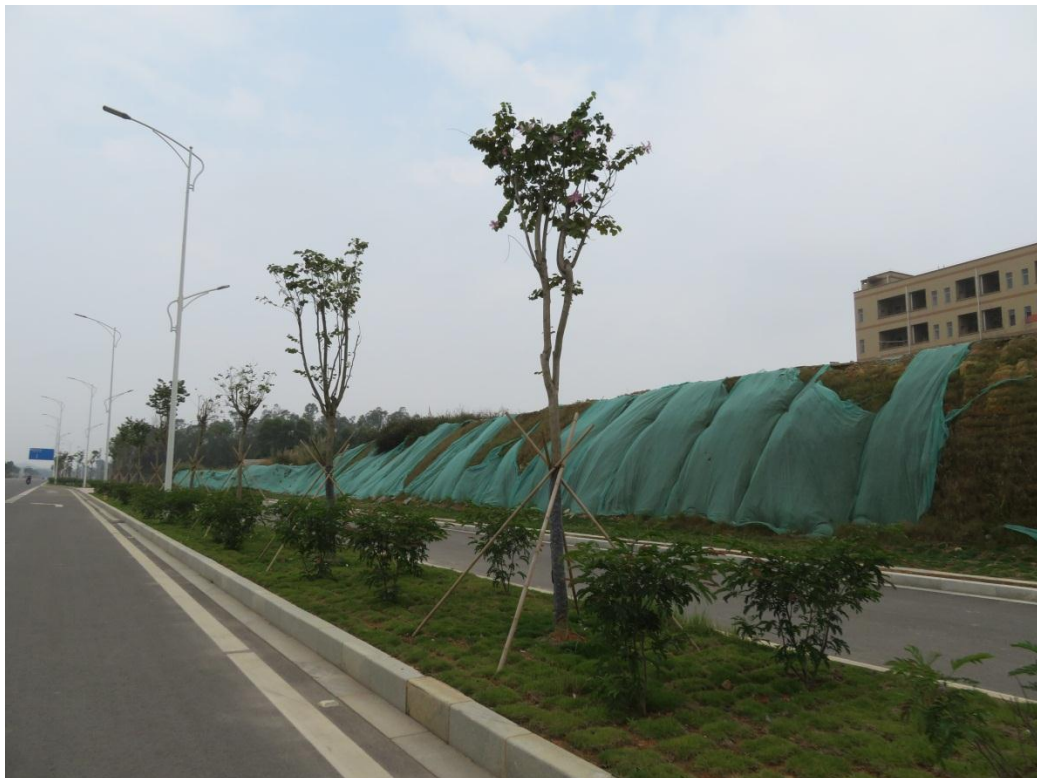
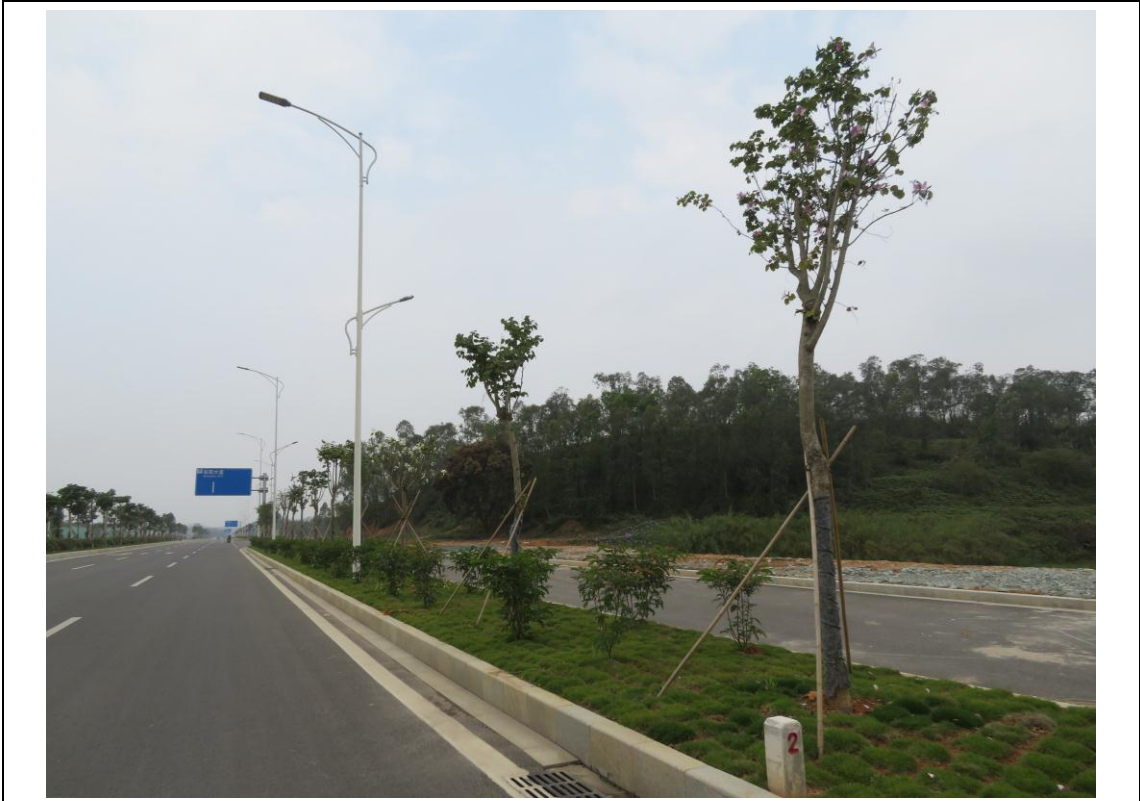
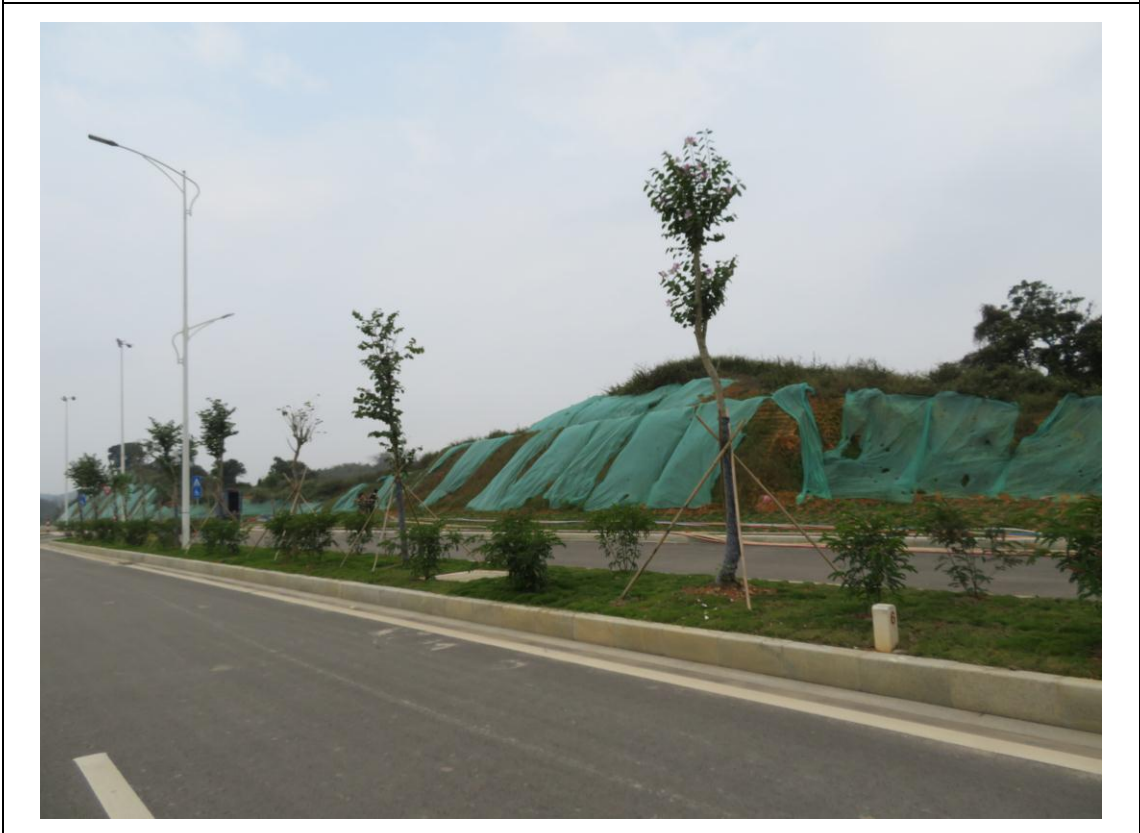
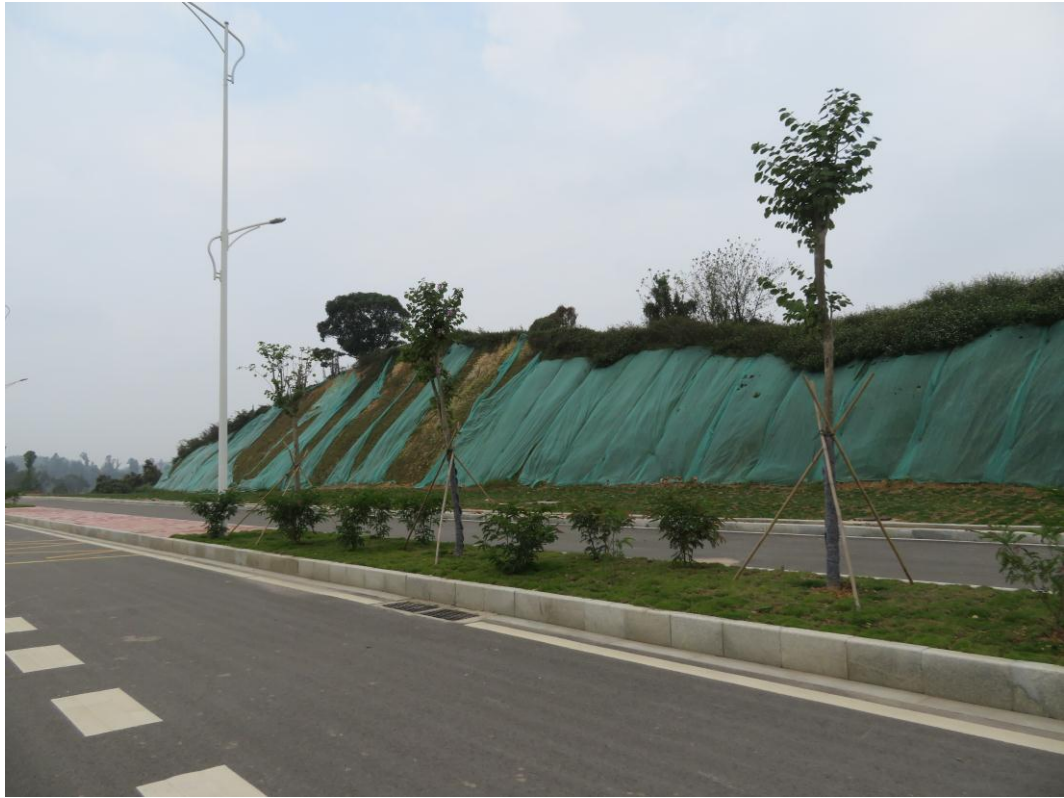
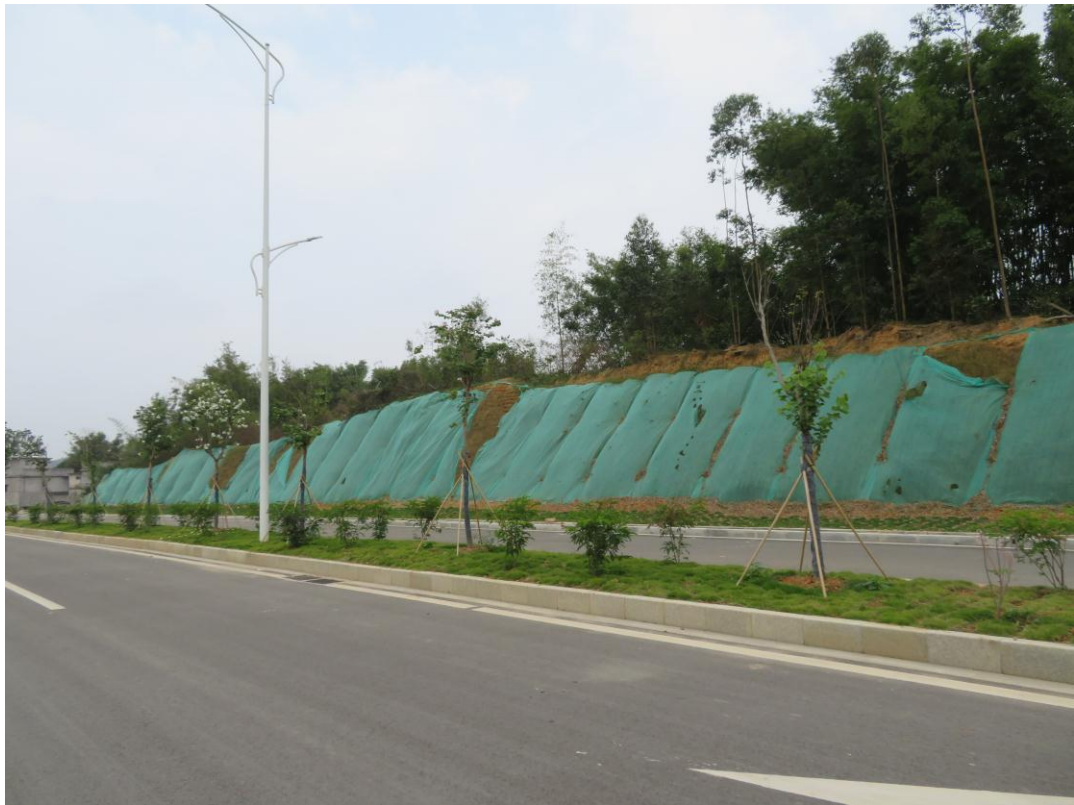
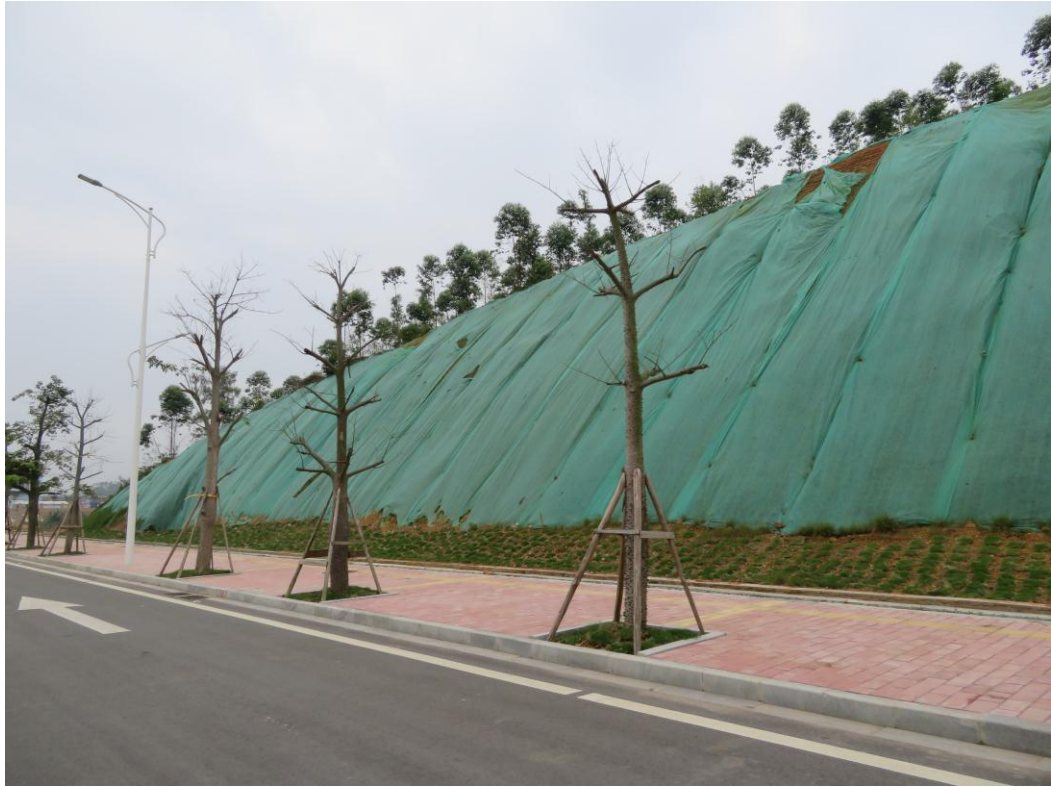
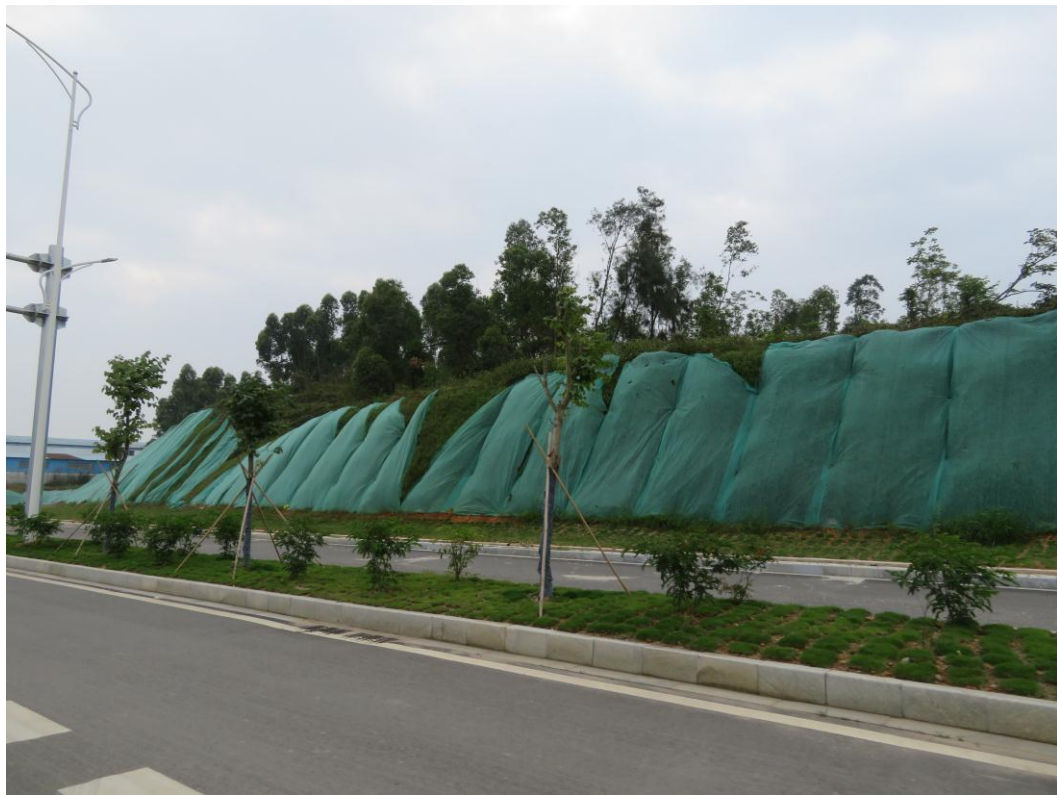
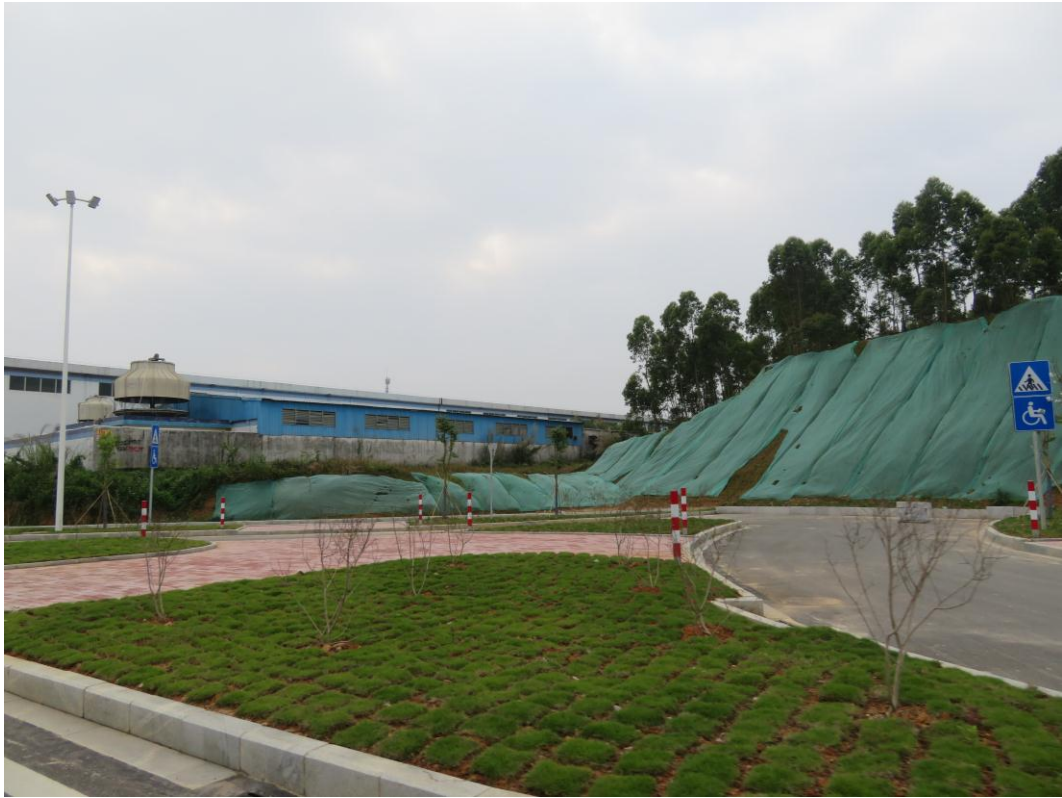
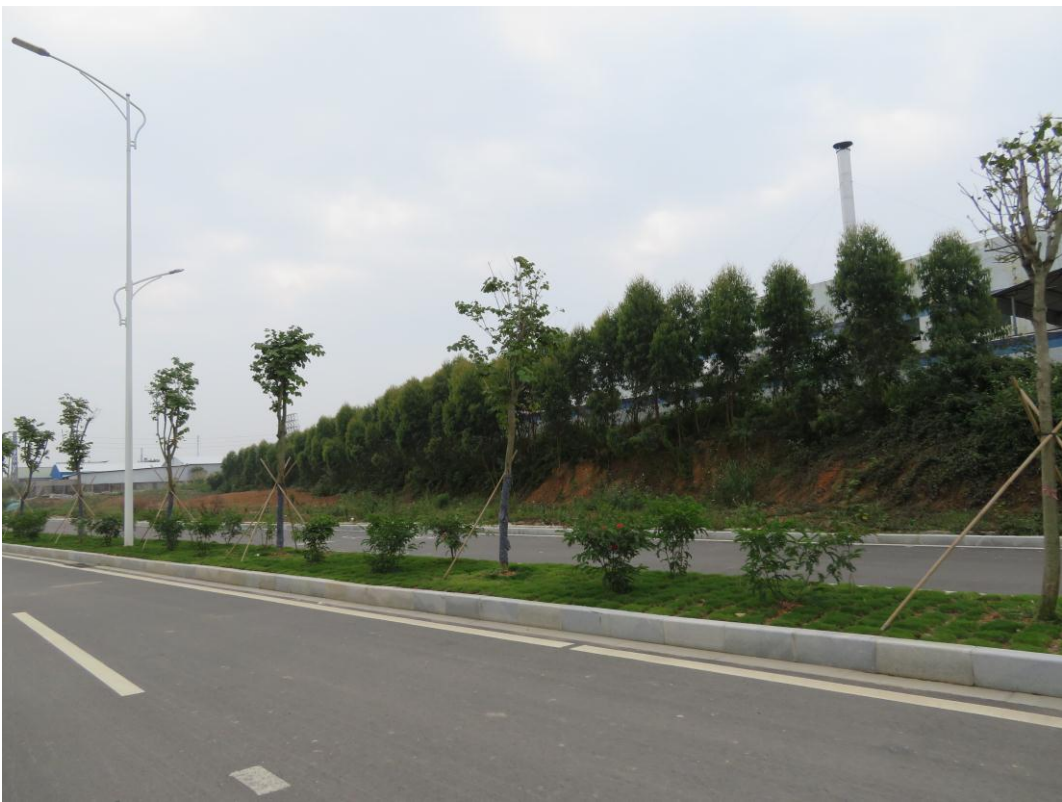
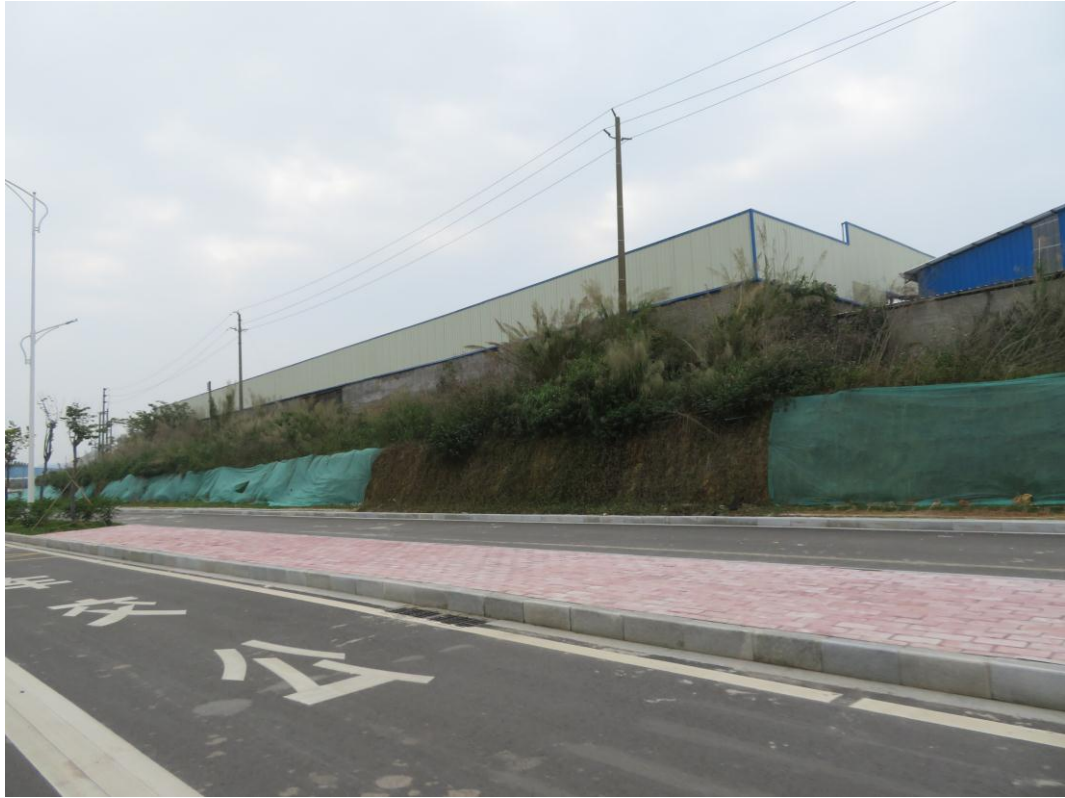
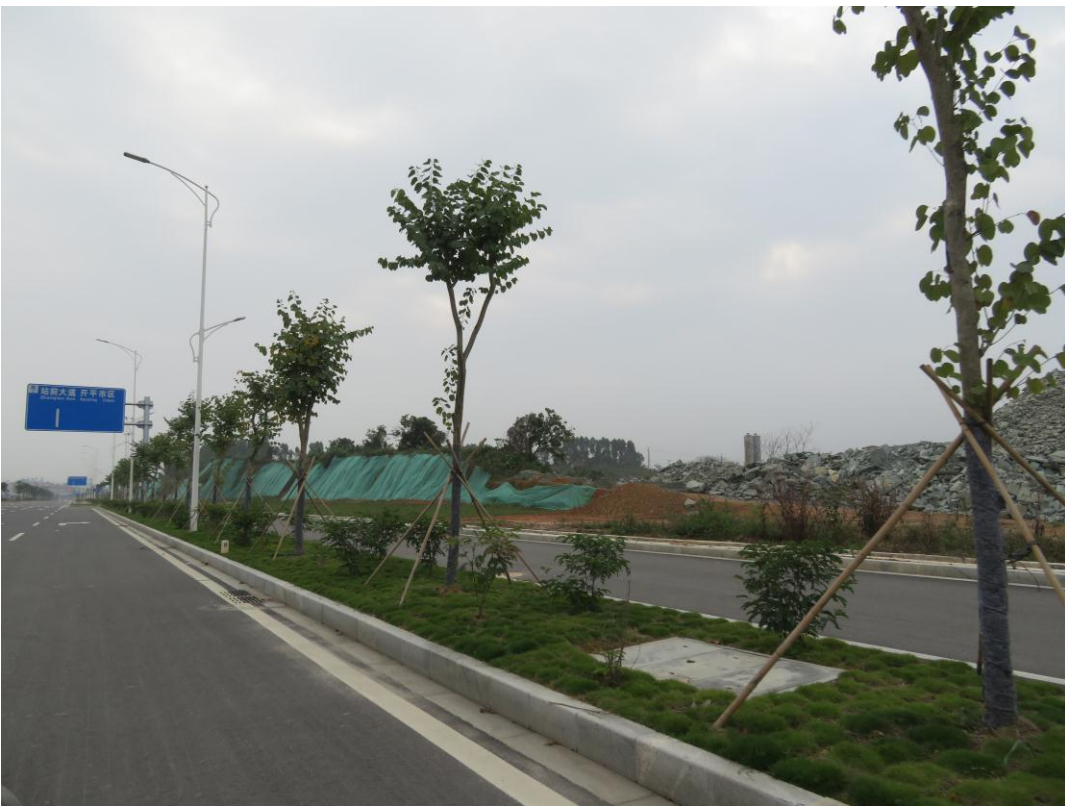
深茂铁路开平站配套及道路工程水土保持监测照片

照片 1: 道路沿线现状

照片 2: 道路沿线现状

照片 3: 道路沿线现状

照片 4: 道路沿线现状

照片 5: 道路沿线现状

照片 6: 道路沿线现状

照片 7: 道路沿线现状

照片 8: 道路沿线现状

照片 9: 道路沿线现状

照片 10: 道路沿线现状

照片 11: 道路沿线现状

照片 12: 道路沿线现状
